# **KT51 Kirkkonummen syvä- ja massastabiloitu koerakenne**

**Loppuraportti**

**Tiehallinnon selvityksiä 29/2003**

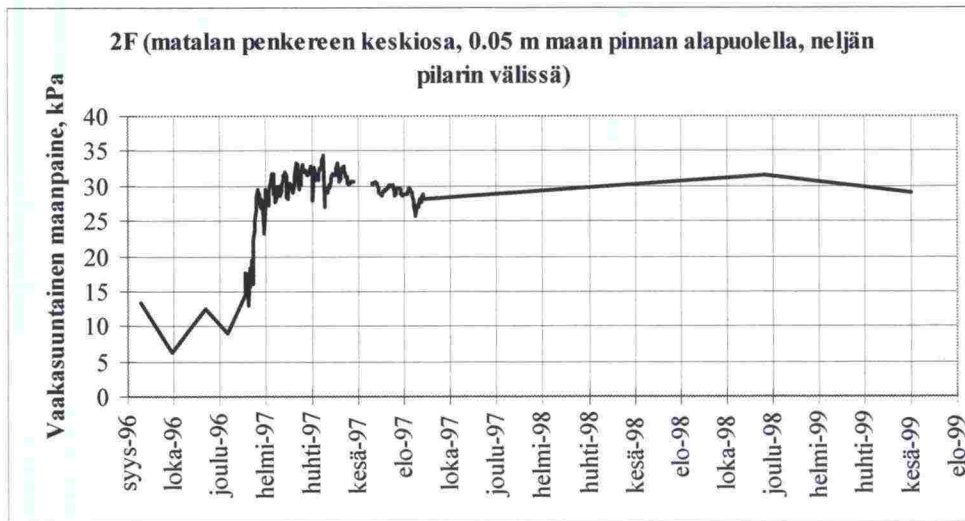
Kuva 6.3 Vaakasuuntaista maapainetta mittaavan anturin 2F tulokset matalan penkereen alla.

Matalassa penkereessä vaakapaine on kuormituksen nostovaiheen lievän nousutrendin jälkeen tasoittunut, joka vahvistaa antureista 1I ja 1H tehtyä johtopäätöstä: savikerros turvelaatan alapuolella on tasapainossa eikä konsolidoidu lisää. Anturissa 2F 15.5.97 tapahtuvan pudotuksen syy on sama kuin anturissa 1H.
